Geschiktheid woningvoorraad

In dit memo wordt die methodiek beschreven. De methodiek is in 2018 door Stichting In Fact in samenwerking met Object Vision ontwikkeld. Uitgangspunt is de methode zoals omschreven in de rapportage 'Monitor Investeren in de toekomst, Ouderen en langer zelfstandig wonen' (RIGO, In Fact en QDelf, april 2017). Belangrijke verbetering ten opzichte van de daar omschreven methode is een verbeterde inschatting van de aanwezigheid van liften op basis van het Actueel Hoogtebestand Nederland (AHN).

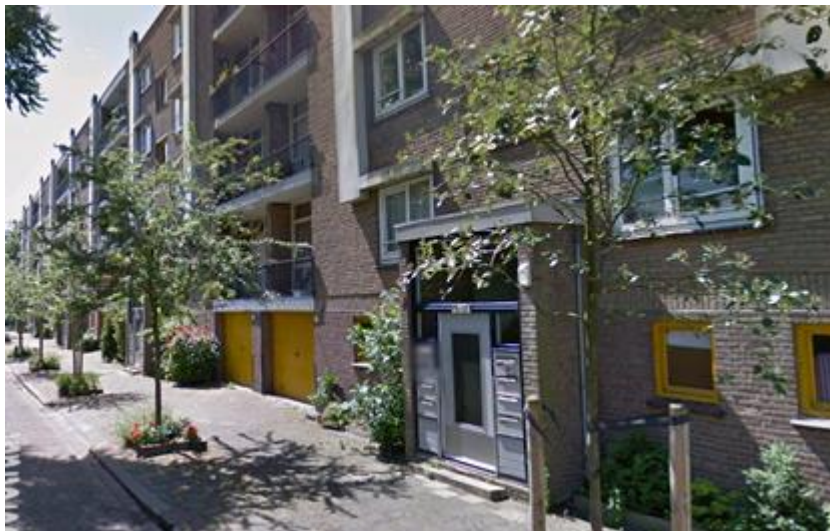
figuur 3 Voorbeeld meergezins ongeschikt, geen benedenwoningen

Van appartementengebouwen zonder lift zijn de benedenwoningen wel geschikt voor bewoning door mensen met mobiliteitsbeperkingen. Echter, niet elk appartementengebouw heeft benedenwoningen. Ook dit hangt samen met de bouwperiode. Vooral vanaf 1950

werd de begane grond van appartementengebouwen gebruikt voor bergingen en fietsenhokken. Voor appartementen die daarna zijn gerealiseerd, geldt dan ook meestal dat alle woningen ongeschikt zijn indien er geen lift in aanwezig is.

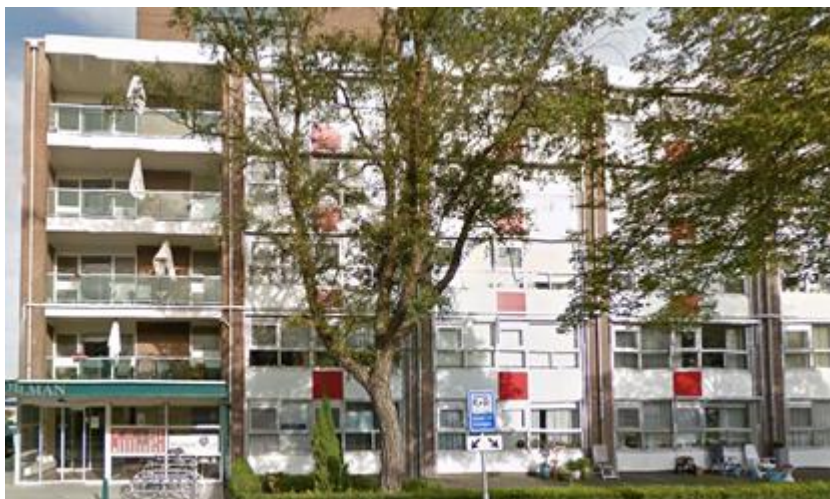
figuur 4 Voorbeeld: gebouw met wonen en gezondheidsfunctie – geschikt

Indien de appartementen deel uitmaken van een gebouw dat ook een gezondheidsfunctie heeft of een bijeenkomstfunctie, nemen we aan dat alle woningen geschikt zijn. Dit type gebouwen betreft vaak woonzorgcomplexen die juist bedoeld zijn voor ouderen.

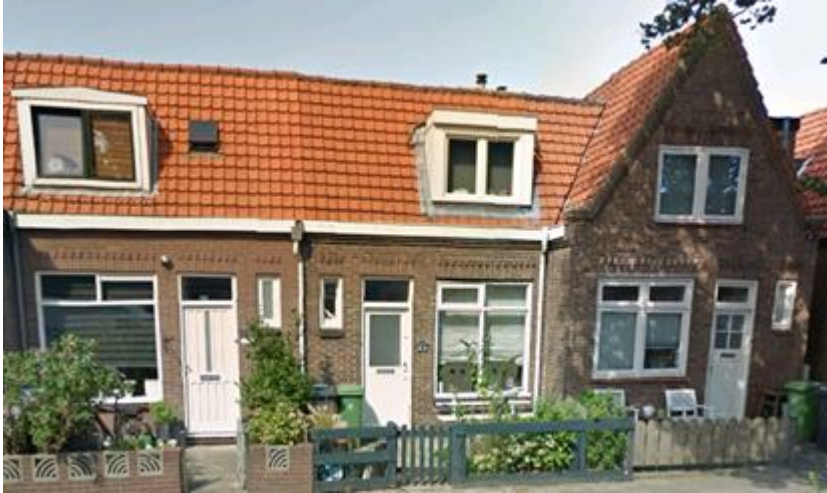
figuur 5 Voorbeeld grondgebonden ongeschikt

Eengezinswoningen zijn ongeschikt als zij meer dan een verdieping hebben en als de binnenruimte zodanig klein is dat het om redenen van doorgankelijkheid niet goed mogelijk is om een traplift te plaatsen. Om dit te bepalen, is naast het totale oppervlak van de

woning en de footprint ook de beukmaat van belang (de breedte van de woning). De reden daarvoor is dat het vooral in zeer smalle woningen is dat de doorgankelijkheid een probleem kan vormen. Om die beukmaat te bepalen is de kleinste breedte van een pand gekozen. Woningen worden als ongeschikt beschouwd als deze meer dan een bouwlaag hebben, een beukmaat van minder dan 5 meter en een oppervlak van minder dan 85 m².

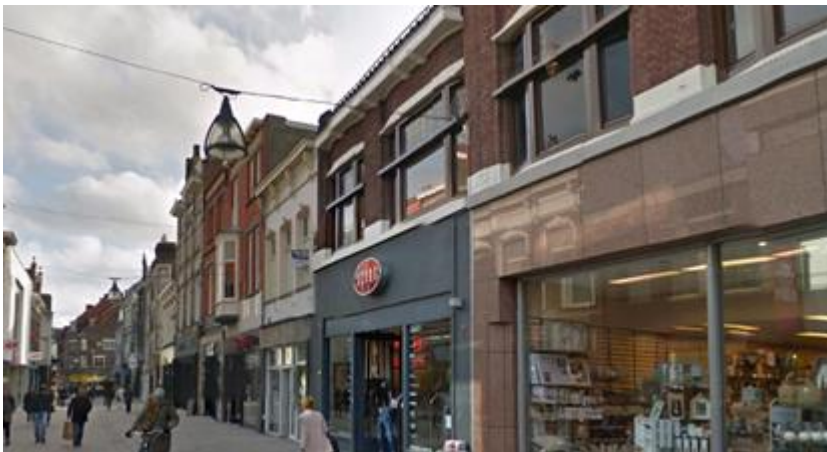
figuur 6 Voorbeeld: wonen boven de winkel – ongeschikt

Oudere woningen die als eengezinswoningen worden geclassificeerd, maar waarbij zowel een woon als een winkelfunctie aan het pand is verbonden zijn vaak winkels waarboven wordt gewoond. Hier is geen begane grond beschikbaar en de woningen zijn vaak niet makkelijk toegankelijk. Ook deze woningen worden als ongeschikt beschouwd.
